西宮環境リサイクルセンター  
産業廃棄物の中間処理施設に関する  
環境保全協定書に係わる環境調査業務

2023年11月実施分

報 告 書

株式会社 西宮環境リサイクルセンター

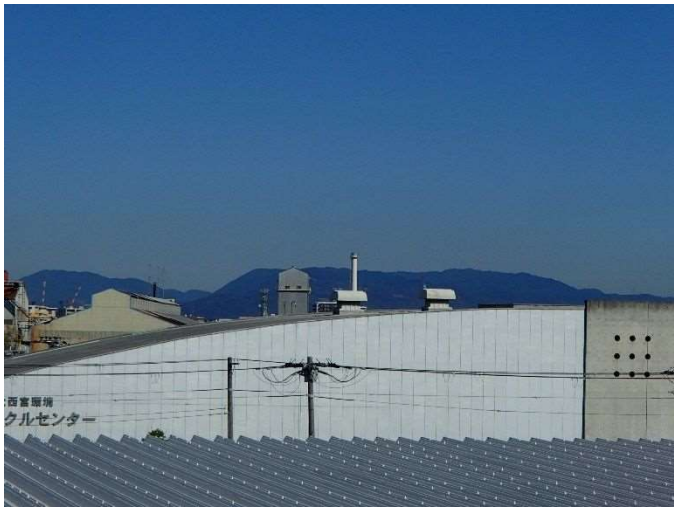
| | 建 物 上 部 |
|---|---|
| <p>施設稼働時(午前)</p> <p>2023. 11. 24 (11時頃)</p> | |

施設が稼働している午前、午後ともに、建屋上部及びその周辺から粉じんの発生は、目視で観察されなかった。

| | | | ※目視による発生状況 |
|---|---|---|---|
| 粉じん発生状況 | 施設稼働時 | 午 前<br>(11時頃) | 1 |

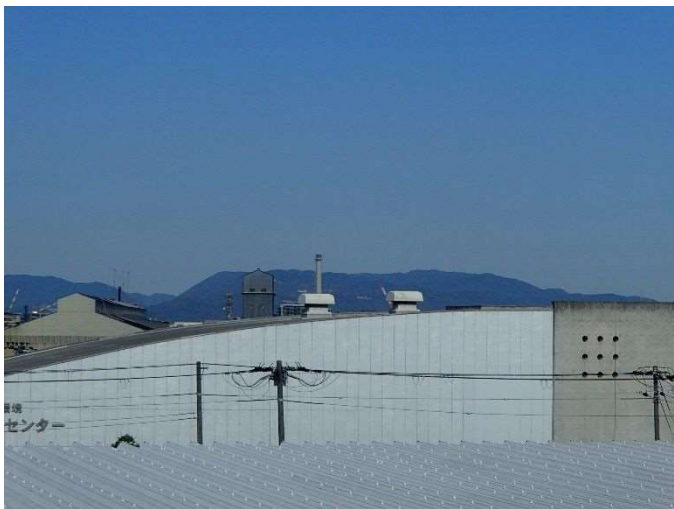
| | 建 物 上 部 |
|---|---|
| <p>施設稼働時(午後)</p> <p>2023. 11. 24 (13時半頃)</p> | |

| | | | ※目視による発生状況 |
|---|---|---|---|
| | | 午 後<br>(13時半頃) | 1 |

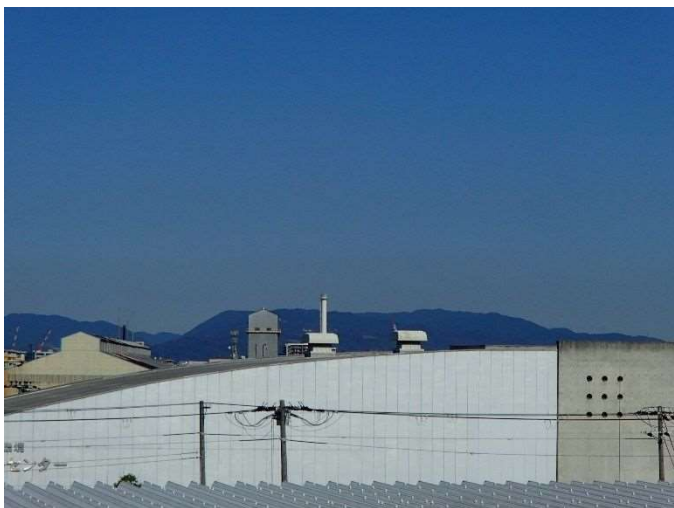
| | 建 物 上 部 |
|---|---|
| <p>施設休止時(昼休み)</p> <p>2023. 11. 24 (12時半頃)</p> | |

| | | | ※目視による発生状況 |
|---|---|---|---|
| | 施設休止時 | 昼休み<br>(12時半頃) | 1 |

- 1：粉じんの発生が認められない。
- 2：粉じんの発生が認められる。
- 3：粉じんの発生が確認される。

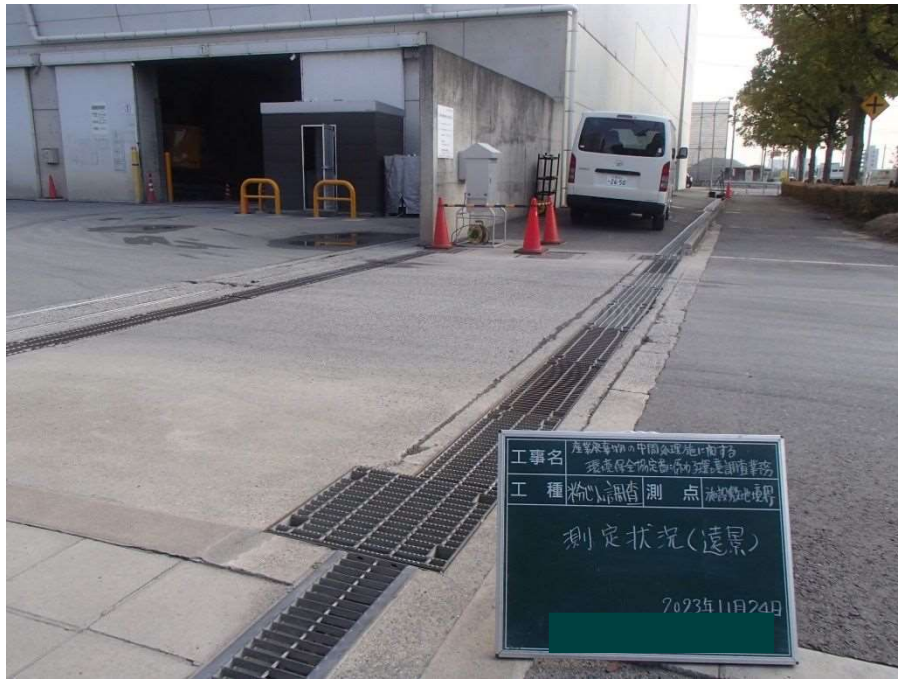
測定状況（遠景）

施設稼働時（午前・午後）および施設休止時（昼休み）ともに $0.5\text{mg}/\text{m}^3$ 未満であり、施設稼働時・休止時いずれも排出基準値を下回った。

項目：粉じん

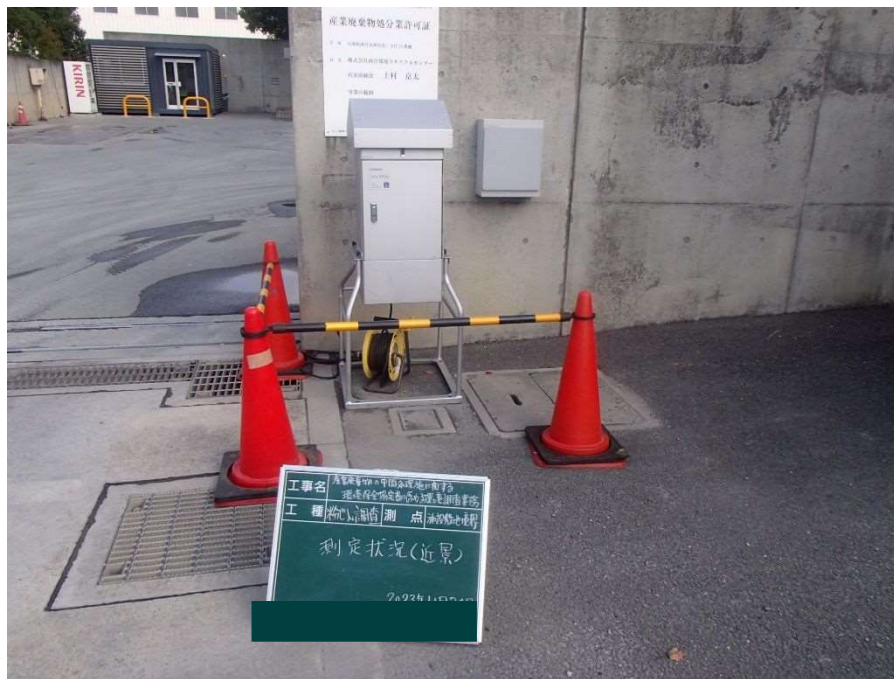
測定状況（近景）

項目：粉じん

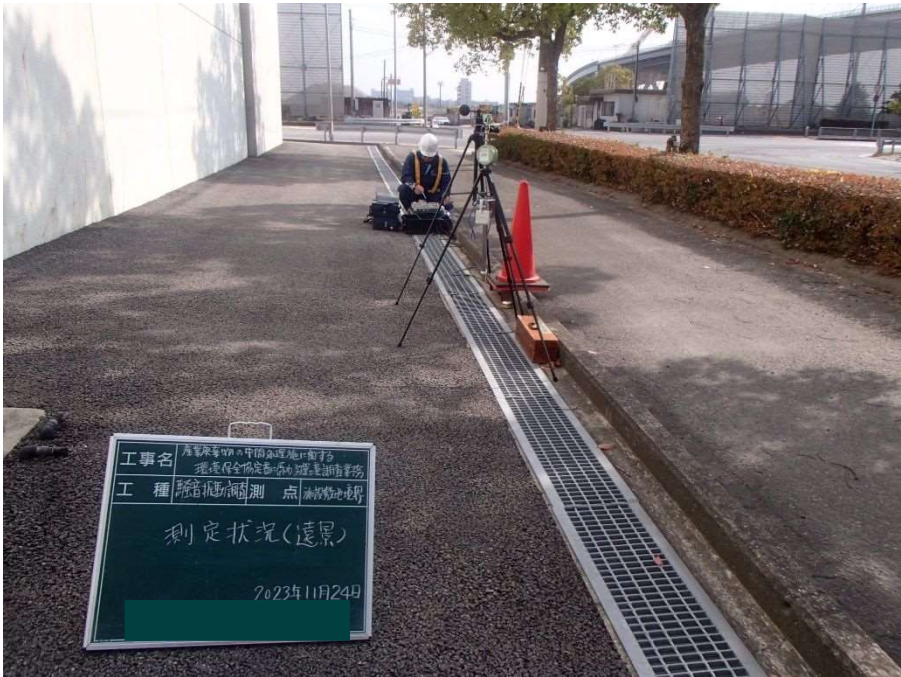
| | <p>測 定 状 況 （ 遠 景 ）</p> |

騒音レベルは施設稼働時の午前は59dB、午後が60dBであり、規制基準値を下回る結果であった。

振動レベルは施設稼働時の午前は46dB、午後が45dBであり、何れも規制基準値を下回る結果であった。また、バックグラウンドである施設休止時(昼休み)は、最小値( $L_{min}$ )が28dB、統計値は $L_{10}$ が38dB、 $L_{50}$ が33dB、 $L_{90}$ が30dBであり何れも施設稼働時より低い値であった。

| | <p>項 目：騒音・振動</p> |

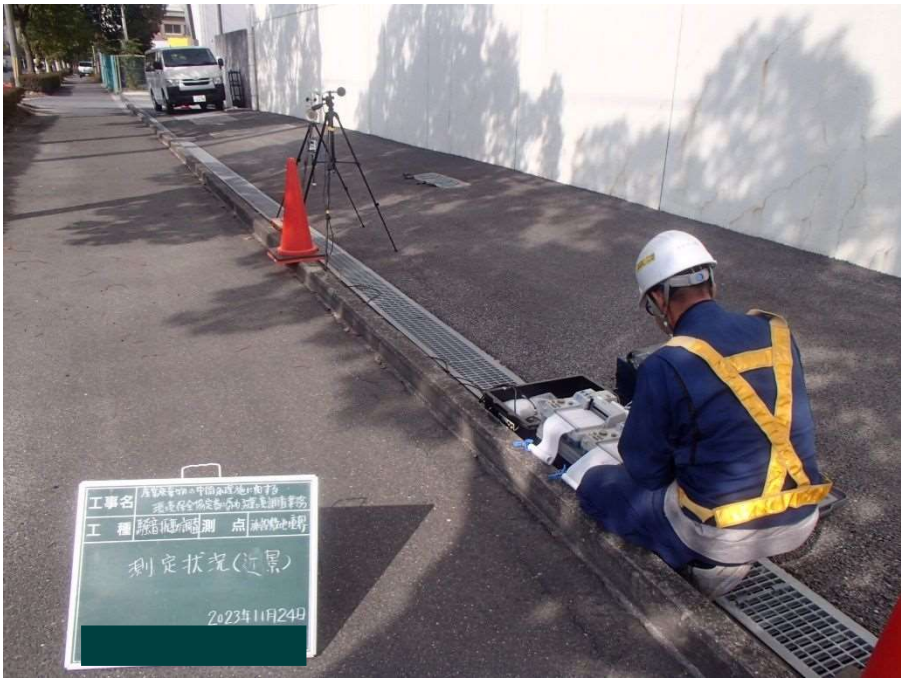
| | <p>測 定 状 況 （ 近 景 ）</p> |

| | <p>項 目：騒音・振動</p> |
